Vergleich von Gewichtsverlust, Metallauswaschung und Sickerwassertoxizität für Coppercoat und zwei herkömmliche selbstpolierende Beschichtungen unter standardisierten Scheuer- und Hochdruckwaschbedingungen.

Abschlussbericht: Version 1.2

Referenz: PMA 1705

Auftraggeber: Jayson Kenny,
Aquarius Marine Coatings Ltd.

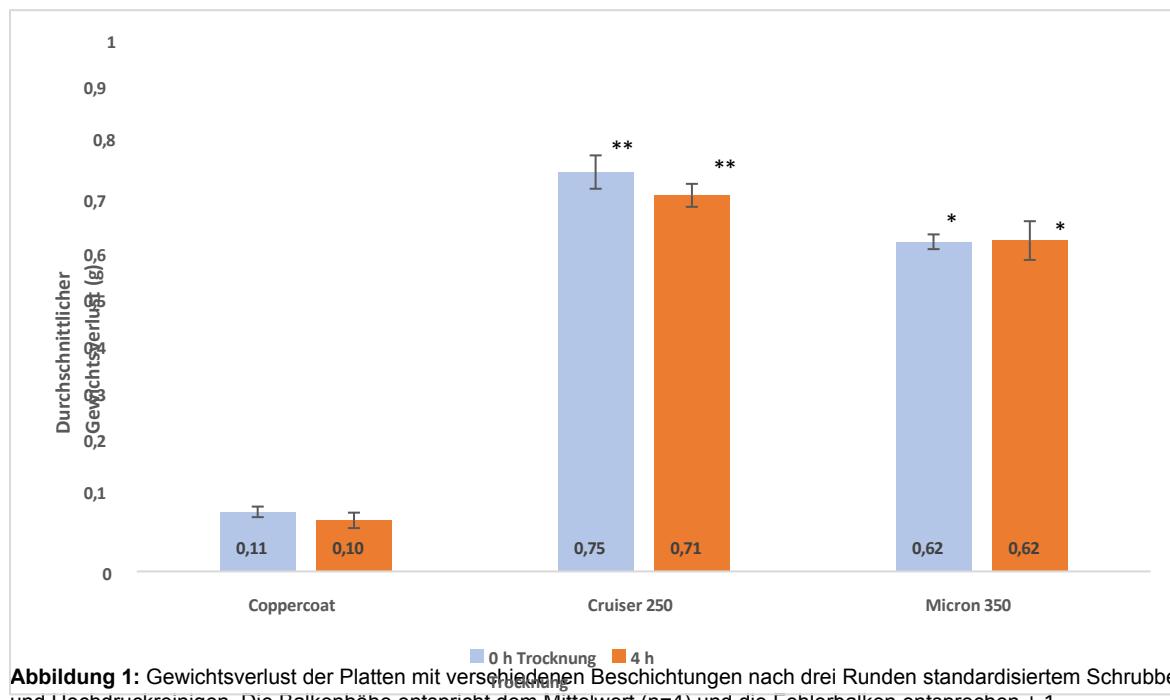
Schließlich verlor Coppercoat im Vergleich zu den beiden getesteten SPCs deutlich weniger Gewicht (82–86 %).

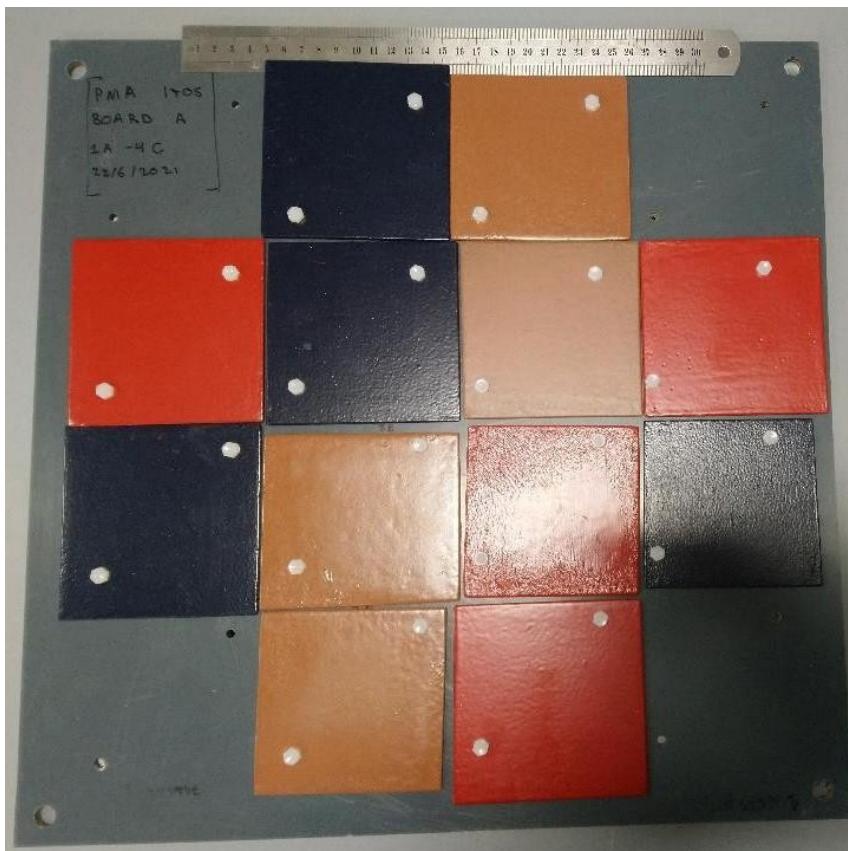
Abbildung 2: Trägerplatte mit vier identischen Platten jeder der drei Testbeschichtungen: Cruiser 250 (blau), Coppercoat (kupfer/braun) und Micron 350 (rot).

Nach dem Wiegen wurden die Platten auf einer Trägerplatte aus PVC mit vorgebohrten Löchern befestigt. Die Platten wurden mit Kunststoffmuttern und -schrauben (5 mm) befestigt. Zwei Trägerplatten wurden mit jeweils 12 Platten bestückt, d. h. vier Duplikate jeder Testbeschichtung ($n = 4$) (Abbildung 2). Diese beiden Trägerplatten dienten als unterschiedliche Behandlungen mit unterschiedlichen Trocknungszeiten vor der Prüfung (siehe Abschnitt 4.5).

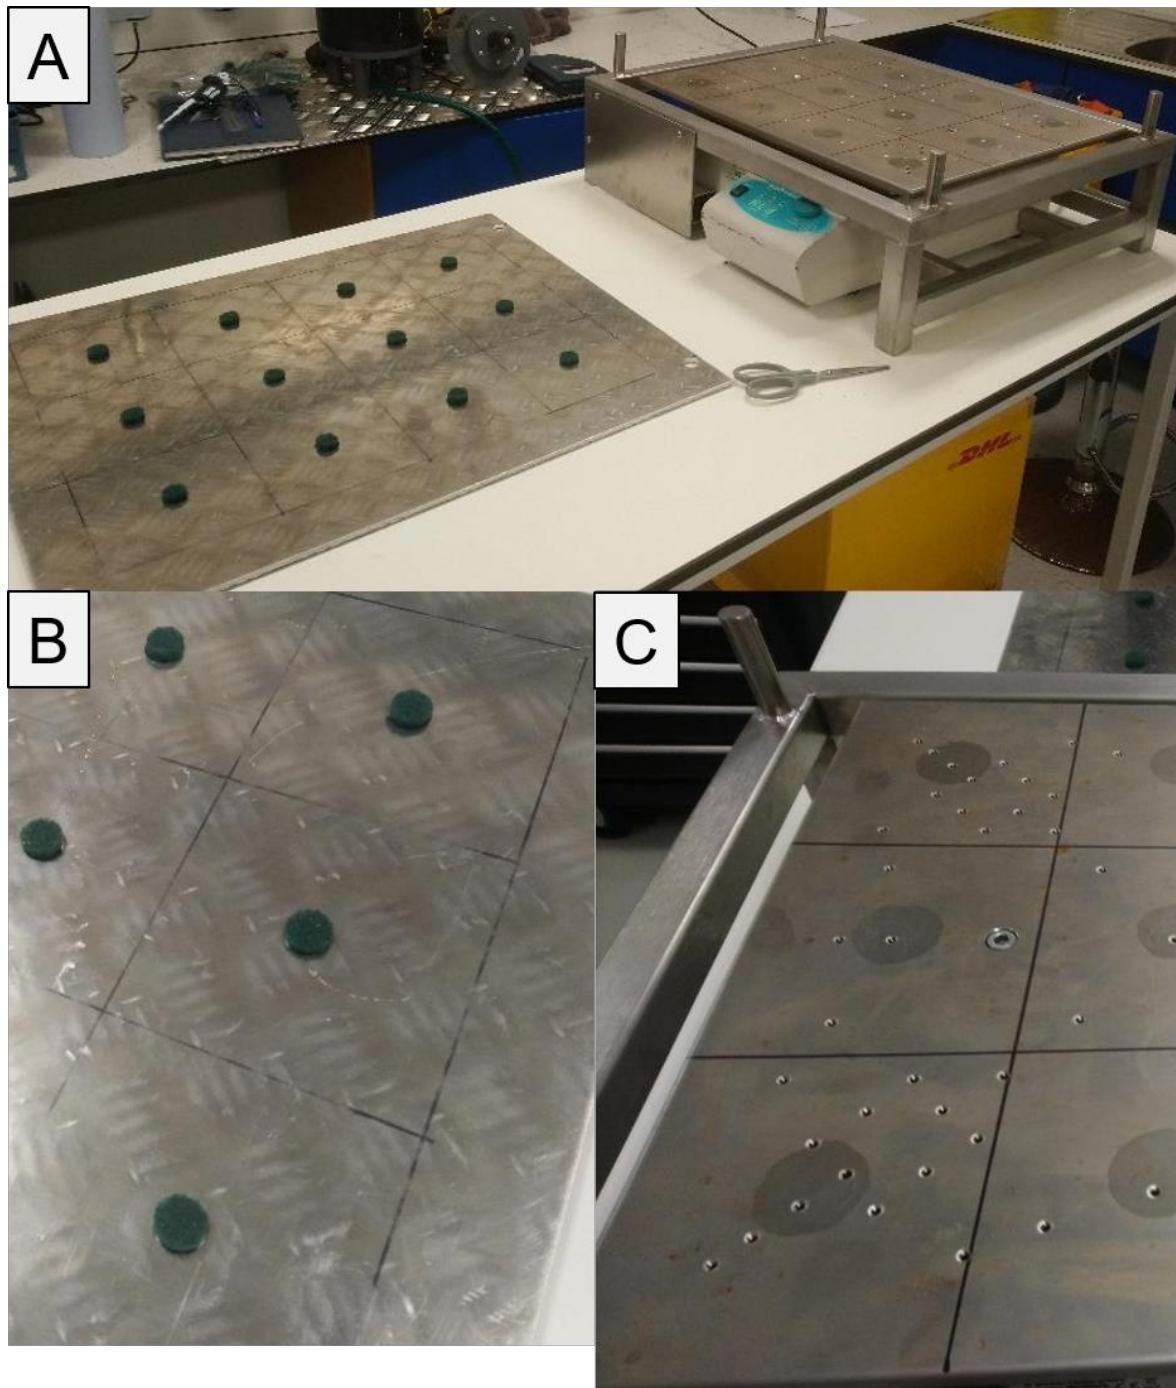
Abbildung 3: Scheuertestvorrichtung: A, Rüttler, Rahmen und Deckplatte; B, Detailansicht der Deckplatte mit befestigten Scheuerschwämmen; C, Detailansicht der Bodenplatte mit dem Scheuerbereich nach einem Scheuertest.

Die standardisierte Scheueranlage bestand aus einem Orbitalenschüttler, der mit einem Außenrahmen und einer starren Aluminium-Deckplatte ausgestattet war (Abbildung 3).

Die obere Platte (Abbildung 3B) wurde aus einer starren Aluminiumplatte mit 12 Taschen (20 mm Durchmesser, 5 mm Tiefe) hergestellt, in die die Scheuerschwämme eingesetzt wurden. In jede dieser Taschen wurden Klettverschlüsse geklebt, um sicherzustellen, dass die Scheuerschwämme während des Tests an ihrem Platz blieben. Das Gewicht der oberen Platte betrug 3,71 kg. Da die obere Platte aufgrund ihres Eigengewichts auf der unteren Platte auflag, sorgte dieses Gewicht für den Scheuerdruck und konnte durch Hinzufügen weiterer Gewichte auf der oberen Platte angepasst werden. In diesem Fall wurden jedoch keine zusätzlichen Gewichte hinzugefügt.

Der Rotationsdurchmesser des Schüttlers betrug 20 mm. In Kombination mit den 20-mm-Scheuerschwämmen ergab sich eine scheibenförmige Scheuerfläche von 40 mm (Abbildung 3C).

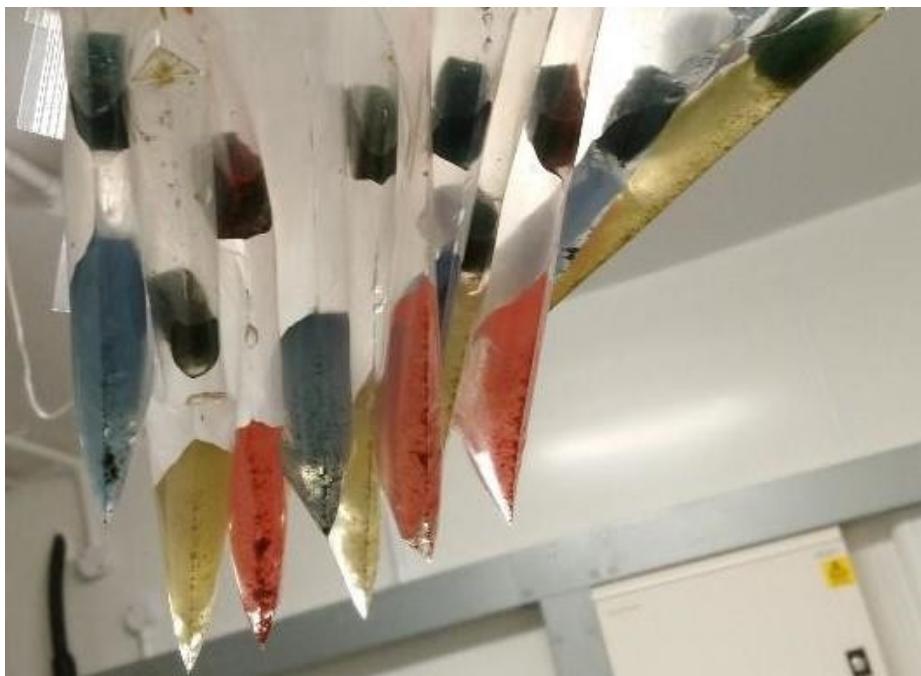
Abbildung 4: Zip-Lock-Beutel und Scheuerschwämme nach dem Ausdrücken der während des Scheuertests absorbierten Beschichtungen.

- Die Platten wurden auf die Bodenplatte gelegt und 1 ml gefiltertes Meerwasser wurde in die Mitte der Platte gegeben.
- Frische Scheuerschwämme wurden in die Klettverschlusstaschen der Deckplatte gelegt, bevor diese auf die Platten aufgelegt wurde.
- Das Scheuern wurde 30 Sekunden lang mit einer Geschwindigkeit von 100 U/min durchgeführt.
- Nach dem Scheuern wurden alle Scheuerschwämme entfernt und in die beschrifteten Zip-Lock-Beutel mit 20 ml gefiltertem Meerwasser gegeben, das zuvor für den Transport der Platten vom Yachthafen zum Labor verwendet worden war.
- In den Zip-Lock-Beuteln wurden die Scheuerschwämme zehnmal zusammengedrückt, um alle während des Scheuerns absorbierten Beschichtungen und Metalle freizusetzen (Abbildung 4), aus den Beuteln entfernt und entsorgt.

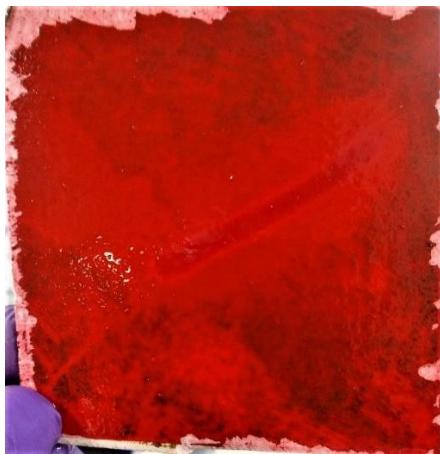
Abbildung 5: Spur der Hochdruckreinigung auf einer mit Micron 350 beschichteten Testplatte. Der Kontrast des Bildes wurde zur besseren Übersichtlichkeit verstärkt.

- Der für diesen Test verwendete Hochdruckreiniger war ein Kärcher K4 Full Control.
- Der Hochdruckreiniger wurde mit seiner maximalen Druckleistung (130 Bar Nennwert) und dem Full Control Power Jet-Adapter verwendet. Dadurch entstand ein fächerförmiger Wasserstrahl, der eine Linie aus hochdruckgereinigtem Bereich auf der Platte hinterließ (siehe Abbildung 5).
- Der Hochdruckreiniger wurde an eine Frischwasserversorgung angeschlossen, und die Durchflussrate des Hochdruckreinigers betrug bei den verwendeten Einstellungen 90 ml s^{-1} ($\pm 10 \text{ ml}$).

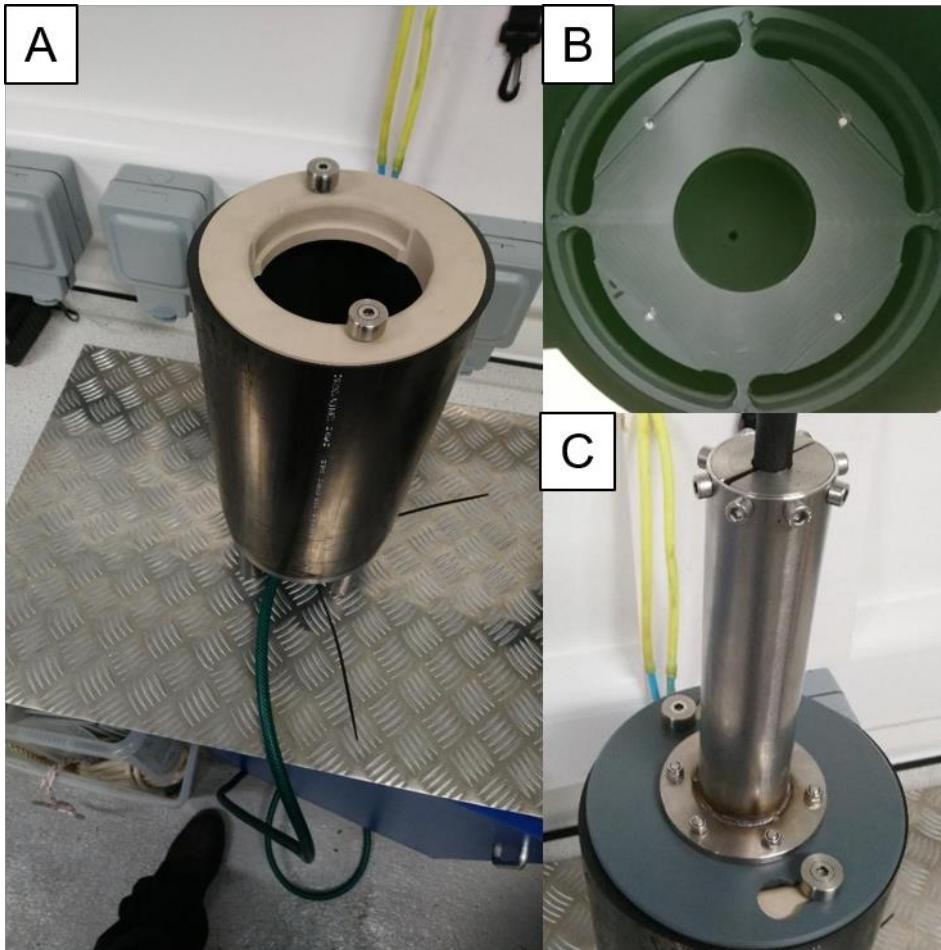
Abbildung 6: Standardisiertes Gehäuse für Hochdruckreiniger. A, Hauptkörper und Auslassschlauch; B, Blendenhalterung; C, Drehverschlussdeckel mit Hochdruckreiniger-Düse.

Das Gehäuse des Hochdruckreinigers bestand aus drei Hauptteilen, die in Abbildung 6 dargestellt sind. Dabei handelte es sich um den Hauptkörper (Abbildung 6A) mit dem Gehäusezylinder, der Aluminium-Bodenplatte und dem Auslassschlauch, den Plattenhalter (Abbildung 6B) mit einer 120 x 120 mm großen quadratischen Vertiefung zum Fixieren der Testplatten und den Deckel (Abbildung 6) mit der Hochdruckreinigerdüse und einem Drehverschlussmechanismus.

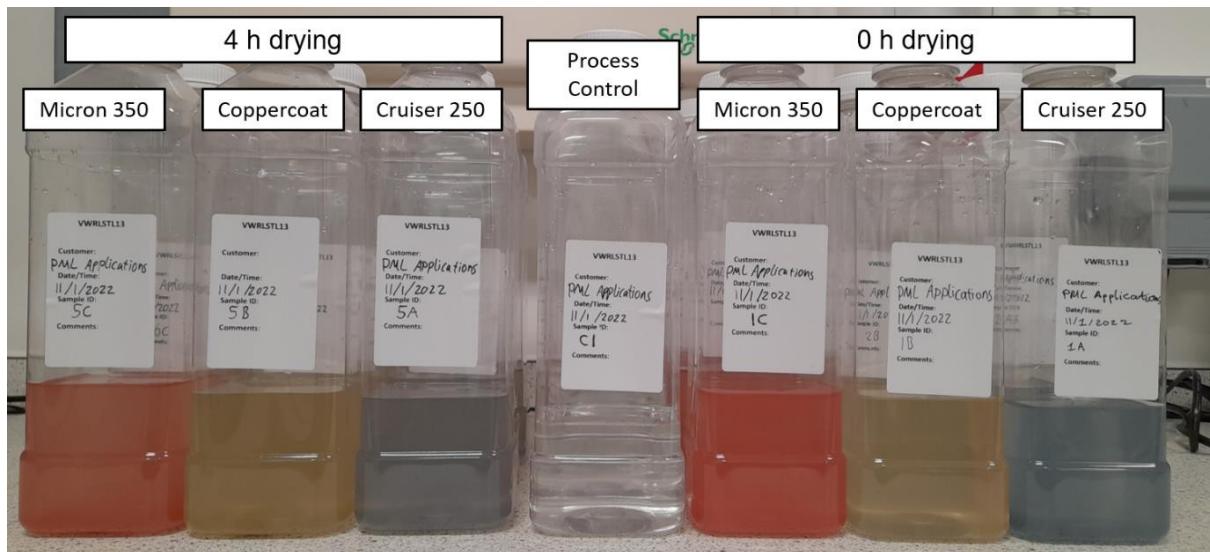
Abbildung 7: Probenflaschen mit Abwaschungen aus der Hochdruckreinigung und dem Schrubben (Probenahmestelle T3 – Januar 2022).

Nach Abschluss der Hochdruckreinigung wurden die 20 ml gefiltertes Meerwasser und die Rückstände von den Scheuerschwämmen (siehe Abschnitt 4.6.2) in die Probenflaschen gegeben (Abbildung 7). Die Probenflaschen wurden anschließend gründlich geschüttelt, und 50 ml wurden für Toxizitätstests entnommen und bei 4 °C gelagert. Das verbleibende Probenvolumen (~270 ml) wurde zur ICP-MS-Analyse auf Kupfer (Cu) und Zink (Zn) geschickt.

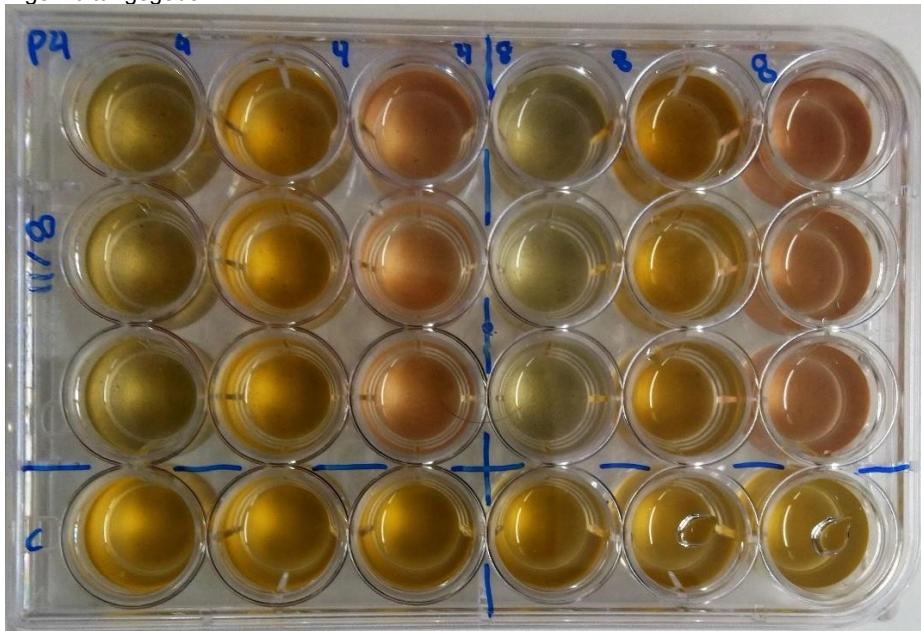
Abbildung 8: Beispiel einer Mikrotiterplatte für den Toxizitätstest nach 48 Stunden Inkubation. Die Platte ist in vier Kammern unterteilt: oben links – 0 Stunden Trocknung, oben rechts – 4 Stunden Trocknung, unten links – Kontrollen 1–3, unten rechts – Kontrollen 1–3 Replikate. Die Spalten von links nach rechts stehen für Cruiser 250, Coppercoat und Micron 350 für jede der beiden Trocknungszeiten. Die drei oberen Zeilen stehen für verschiedene technische Replikate für jede Beschichtung. Die untere Zeile steht für Prozesskontrollreplikate.

Die Toxizitätstests wurden in 24-Well-Platten durchgeführt (Abbildung 8). Insgesamt wurden vier Well-Platten vorbereitet. Jede Well-Platte wurde mit Waschmedien aus einem Panel jeder Beschichtung und jeder Trocknungszeit in dreifacher Ausfertigung beimpft, was sechs Spalten für die verschiedenen Panels und drei Zeilen für die technischen Replikate für jedes Panel ergab. Die untere Zeile wurde mit den drei Waschmedien der Prozesskontrolle in doppelter Ausfertigung beimpft.

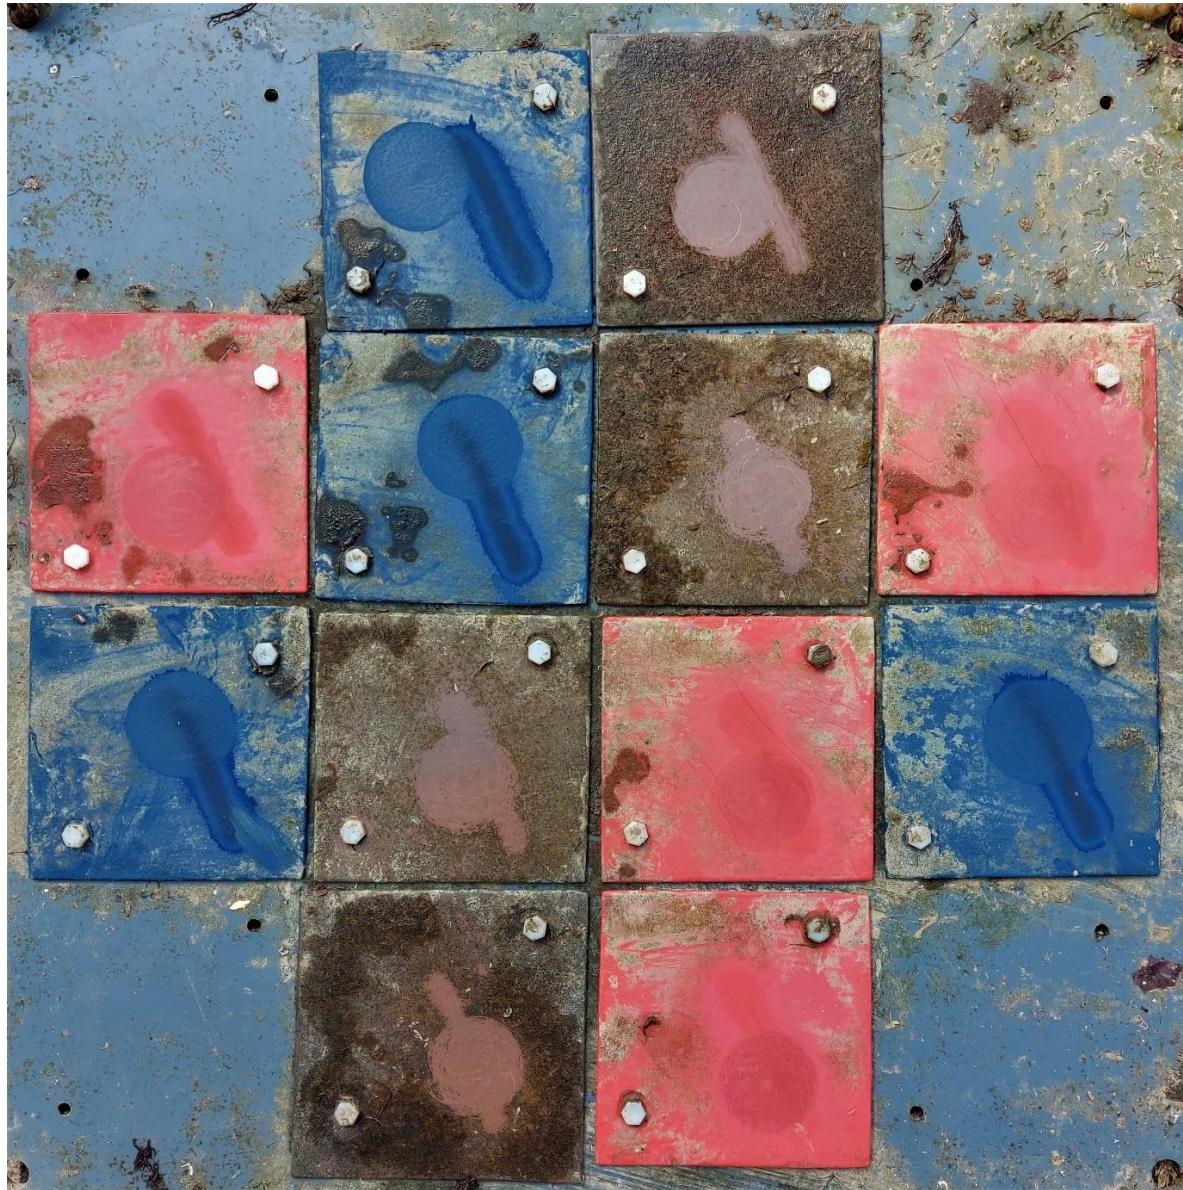
Abbildung 9: Repräsentatives Bild einer Trägerplatte und von Platten nach standardisiertem Scheuern, Hochdruckreinigung und Wiederzusammenbau nach dem Test. Blaue Platten stehen für Cruiser 250, braune/kupferfarbene Platten für Coppercoat und rote Platten für Micron 350. Beachten Sie die kreisförmigen Scheuerspuren und die linearen Hochdruckreinigungsspuren. Beachten Sie auch, dass die Behandlungen in allen Fällen stark genug waren, um alle Verschmutzungen aus den behandelten Bereichen zu entfernen.

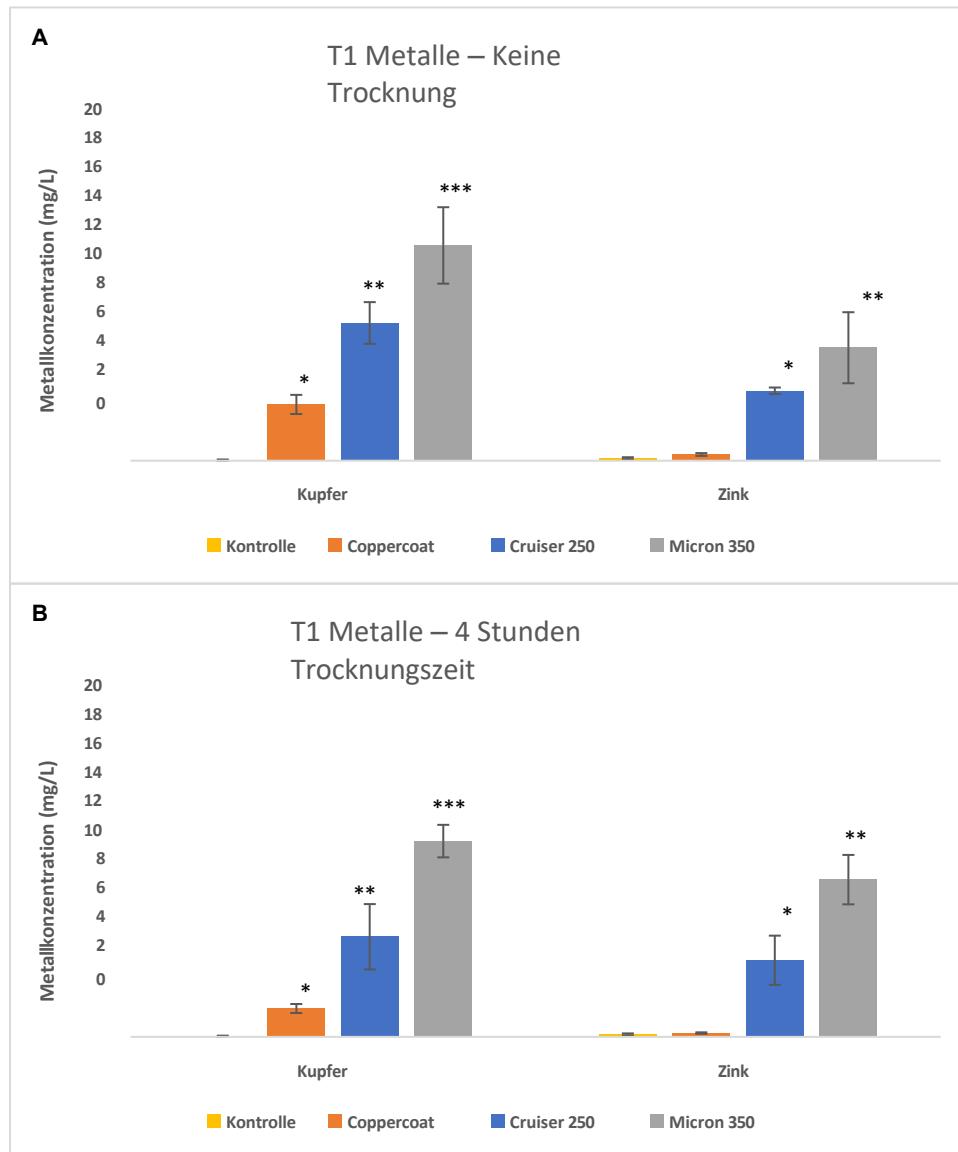
**Abbildung 10:** Kupfer- und Zinkgehalt des Abwaschwassers nach standardisierter Reinigung und Hochdruckreinigung. A: Platten, die sofort und ohne Trocknen verarbeitet wurden, und B: Platten, die 4 Stunden lang trocknen konnten. Die Fehlerbalken stellen ± 1 Standardabweichung von vier wiederholten Platten dar ($n=4$). Sternchen stehen für Gruppen mit signifikanten Unterschieden in der Metallkonzentration zwischen Beschichtungen für ein bestimmtes Metall und Trocknungszeit ($p>0,05$).

Bei beiden Behandlungen (null Stunden Trocknung und vier Stunden Trocknung) und beiden Metallen (Cu und Zn) wies Coppercoat immer einen signifikant niedrigeren ($p<0,05$) Metallgehalt auf als Cruiser 250 oder Micron 350 (Abbildung 10).

messbare Toxizität bei dieser Methode im Vergleich zur Prozesskontrolle, während die beiden anderen getesteten Beschichtungen eine signifikante Verringerung der Wachstumsraten zeigten (Abbildung 21). Es gab jedoch einen signifikanten Unterschied zwischen den beiden Beschichtungen, wobei Micron 350 stets zu niedrigeren Wachstumsraten führte als Cruiser 250. Dies steht im Einklang mit den Metallgehalten im Abwaschwasser (Abschnitt 5.1.1), wo Micron 350 in den meisten Fällen eine höhere Metallauswaschung aufwies als Cruiser 250-Platten (Abbildung 10).

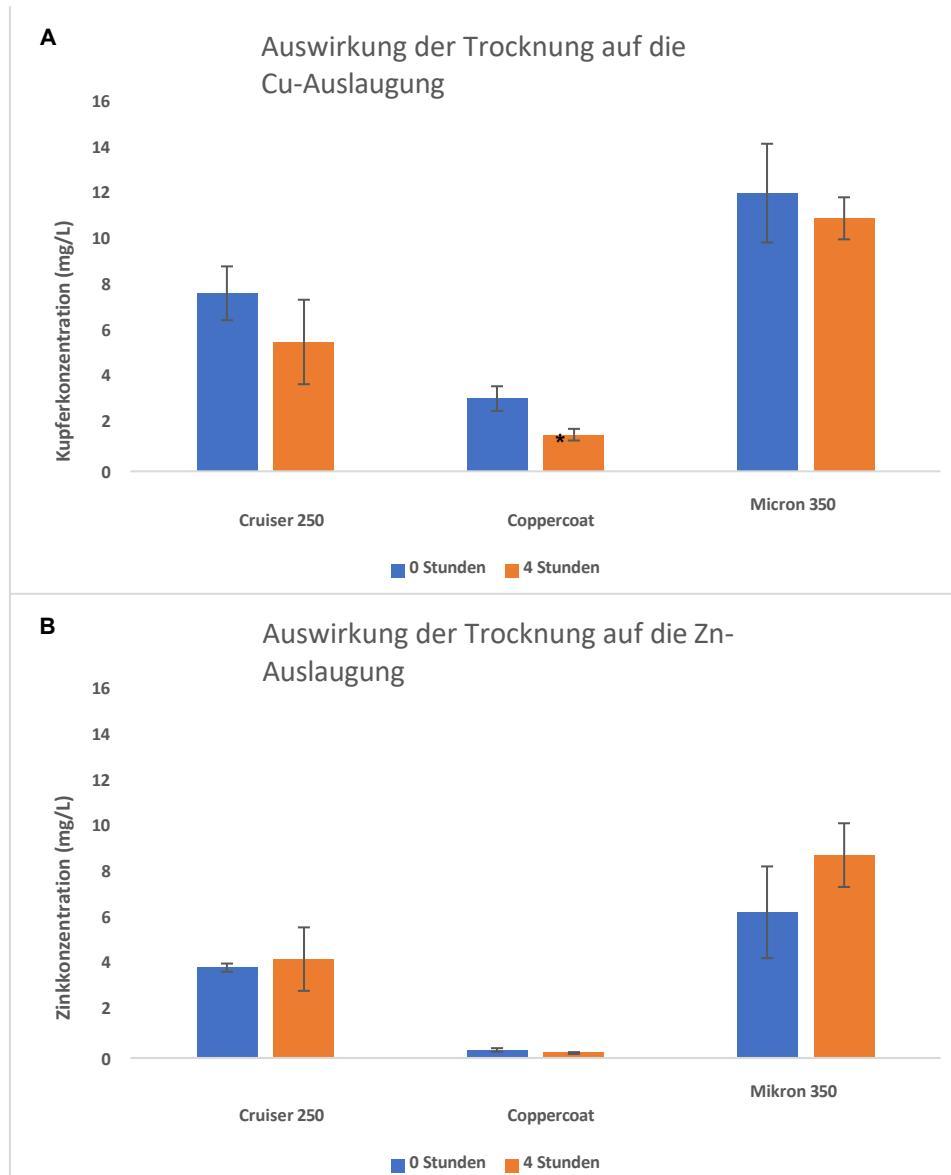
Abbildung 11: Vergleich der Trocknungswirkung auf den Kupfer- (A) und Zinkgehalt (B) des Abwaschwassers nach standardisierter Reinigung und Hochdruckreinigung auf Coppercoat und zwei selbstpolierenden AF-Beschichtungen. Die Fehlerbalken stellen ± 1 Standardabweichung von vier Wiederholungsplatten dar ($n=4$). Sternchen stehen für Gruppen mit signifikanten Unterschieden in der Metallkonzentration zwischen den Trocknungszeiten für ein bestimmtes Metall und eine bestimmte Beschichtung ($p>0,05$).

Die Auswirkungen der Trocknungszeit auf die Metallauswaschung nach standardisierter Reinigung und Hochdruckreinigung sind in Abbildung 11 zusammengefasst.

Alle drei Beschichtungen zeigten nach vierstündiger Trocknungszeit eine Verringerung der durchschnittlichen Kupferkonzentration im Abwaschwasser (Abbildung 11). Allerdings zeigte nur Coppercoat eine statistisch signifikante Verringerung ($p<0,011$) des Kupfergehalts nach der Trocknung, während die anderen innerhalb der Fehlermarge des Versuchs lagen.

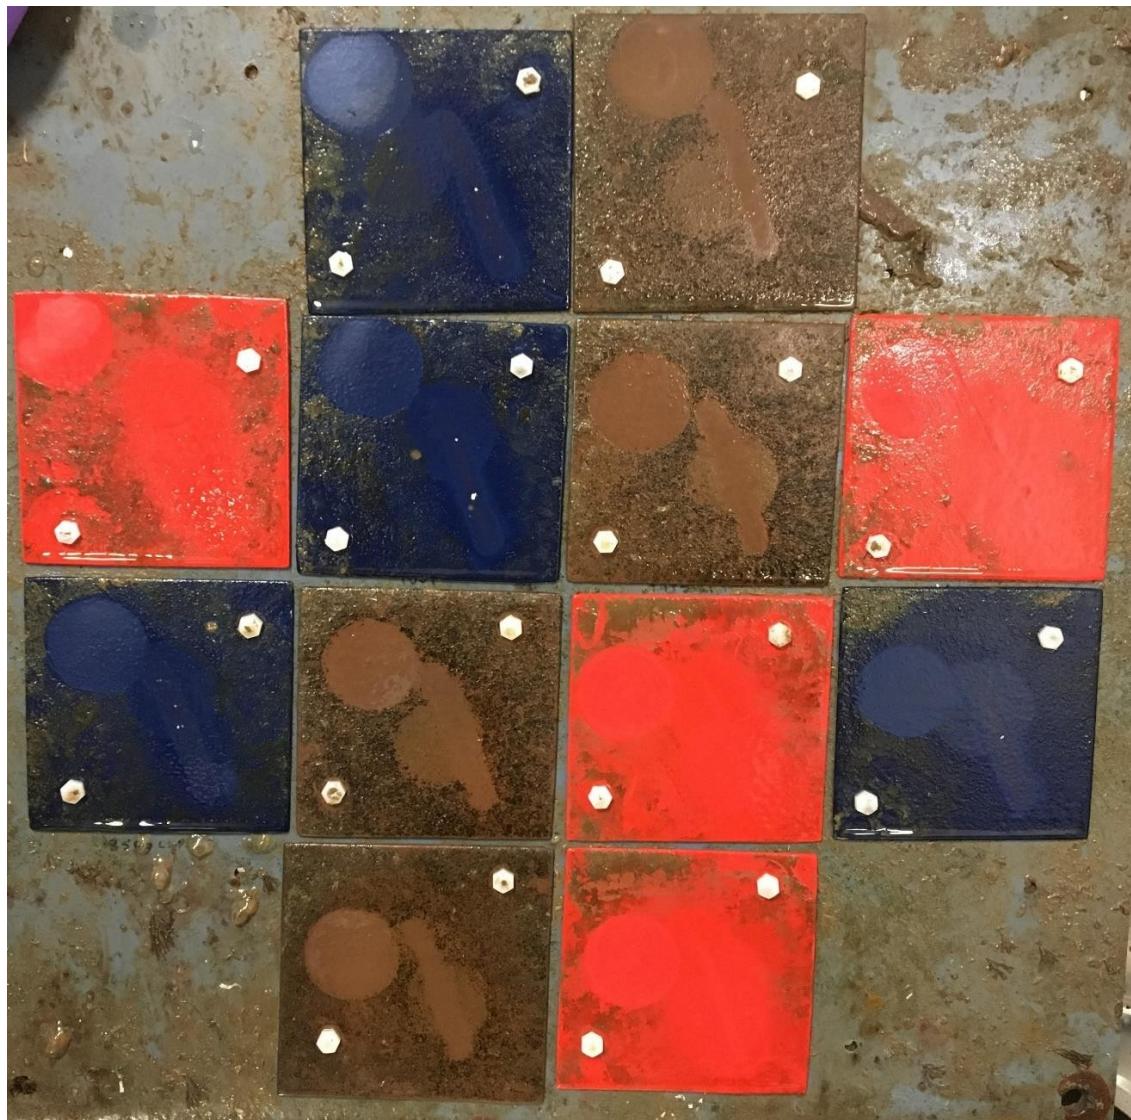
Abbildung 12: Repräsentatives Bild der Rückseitenfolie und der Paneele nach standardisiertem Schrubben, Hochdruckreinigung und Nachprüfung nach dem zweiten Testzeitpunkt. Blaue Paneele stehen für Cruiser 250, braune/kupferfarbene Paneele für Coppercoat und rote Paneele für Micron 350. Beachten Sie den Schrubbereich, der zum zweiten Zeitpunkt verschoben wurde, um sich nicht mit dem Hochdruckreinigungsbereich zu überschneiden.

Die zweite Zeitpunktprüfung und -analyse erfolgte nach 4,5 Monaten vollständiger Eintauchzeit der beschichteten Platten. Auf Wunsch des Kunden wurde der Scheuerbereich während dieser Testrunde in die obere linke Ecke jeder Platte verlegt, um eine Überschneidung mit dem Druckwaschbereich zu vermeiden (siehe Abbildung 12). Die Ergebnisse dieser Analyse stimmten weitgehend mit den Mustern überein, die bei den ersten Zeitpunkttests beobachtet wurden (zusammengefasst in Tabelle 2).

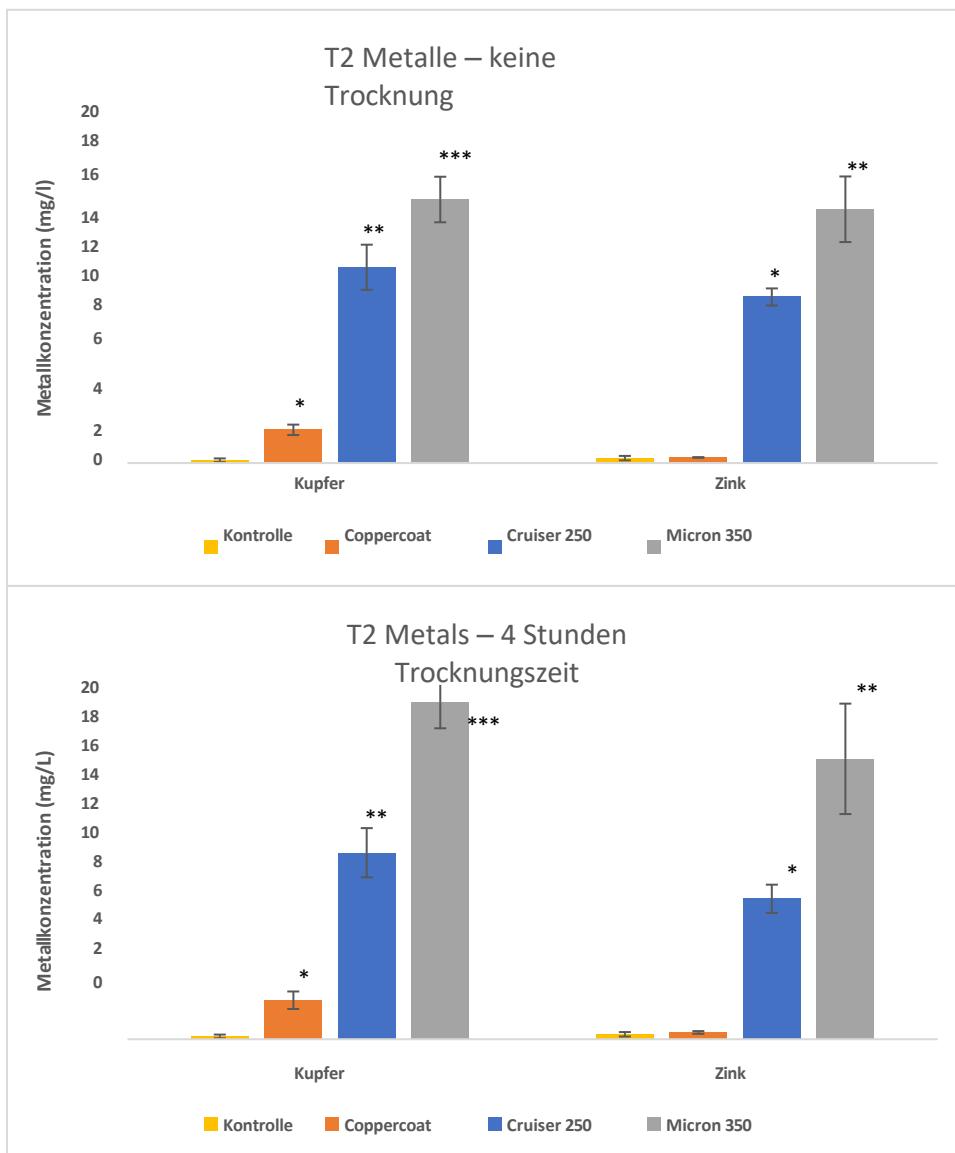
Abbildung 13: Kupfer- und Zinkgehalt des Abwaschwassers nach standardisierter Reinigung und Hochdruckreinigung. A: Platten, die sofort und ohne Trocknen verarbeitet wurden, und B: Platten, die 4 Stunden lang trocknen konnten. Die Fehlerbalken stellen ± 1 Standardabweichung von vier wiederholten Platten dar ($n=4$). Sternchen stehen für Gruppen mit signifikanten Unterschieden in der Metallkonzentration zwischen Beschichtungen für ein bestimmtes Metall und Trocknungszeit ($p>0,05$).

- Coppercoat setzte deutlich weniger Kupfer frei als die beiden getesteten SPCs (Abbildung 13).
- Der Unterschied war beträchtlich: Coppercoat setzte 79 % bis 88 % weniger Kupfer frei als die getesteten SPCs.
- Coppercoat setzte nicht mehr Zink frei als die Prozesskontrolle, während beide SPCs erhebliche Mengen an Zink freisetzen (Abbildung 13).
- Die Trocknungszeit hatte in den meisten Fällen keinen statistisch signifikanten Einfluss auf die Metallfreisetzung (Abbildung 14).

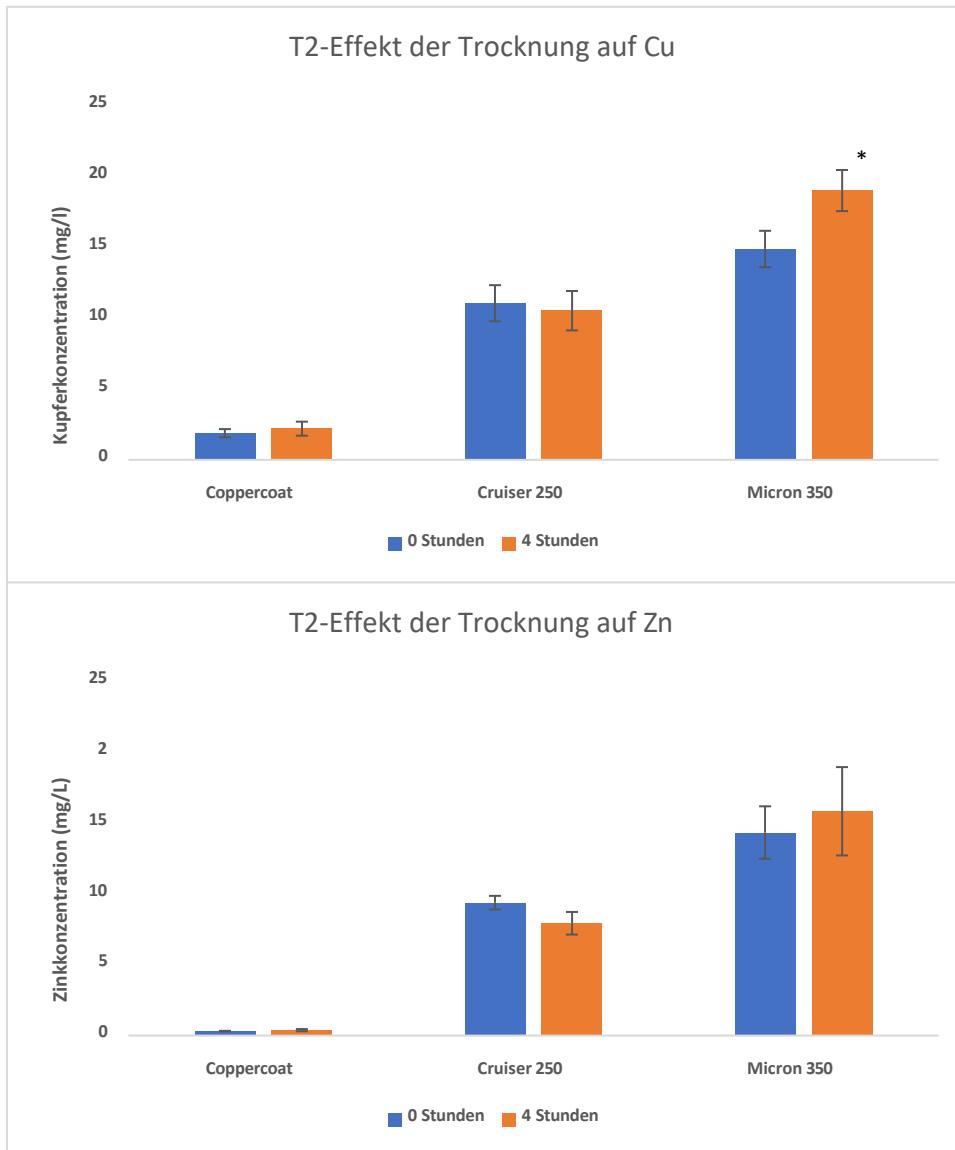
Abbildung 14: T2-Vergleich der Trocknungswirkung auf den Kupfer- (A) und Zinkgehalt (B) des Abwaschwassers nach standardisiertem Schrubben und Hochdruckreinigen auf Coppercoat und zwei selbstpolierenden AF-Beschichtungen. Die Fehlerbalken stellen ± 1 Standardabweichung von vier wiederholten Platten dar ($n=4$). Sternchen stehen für Gruppen mit signifikanten Unterschieden in der Metallkonzentration zwischen den Trocknungszeiten für ein bestimmtes Metall und eine bestimmte Beschichtung ($p>0,05$).

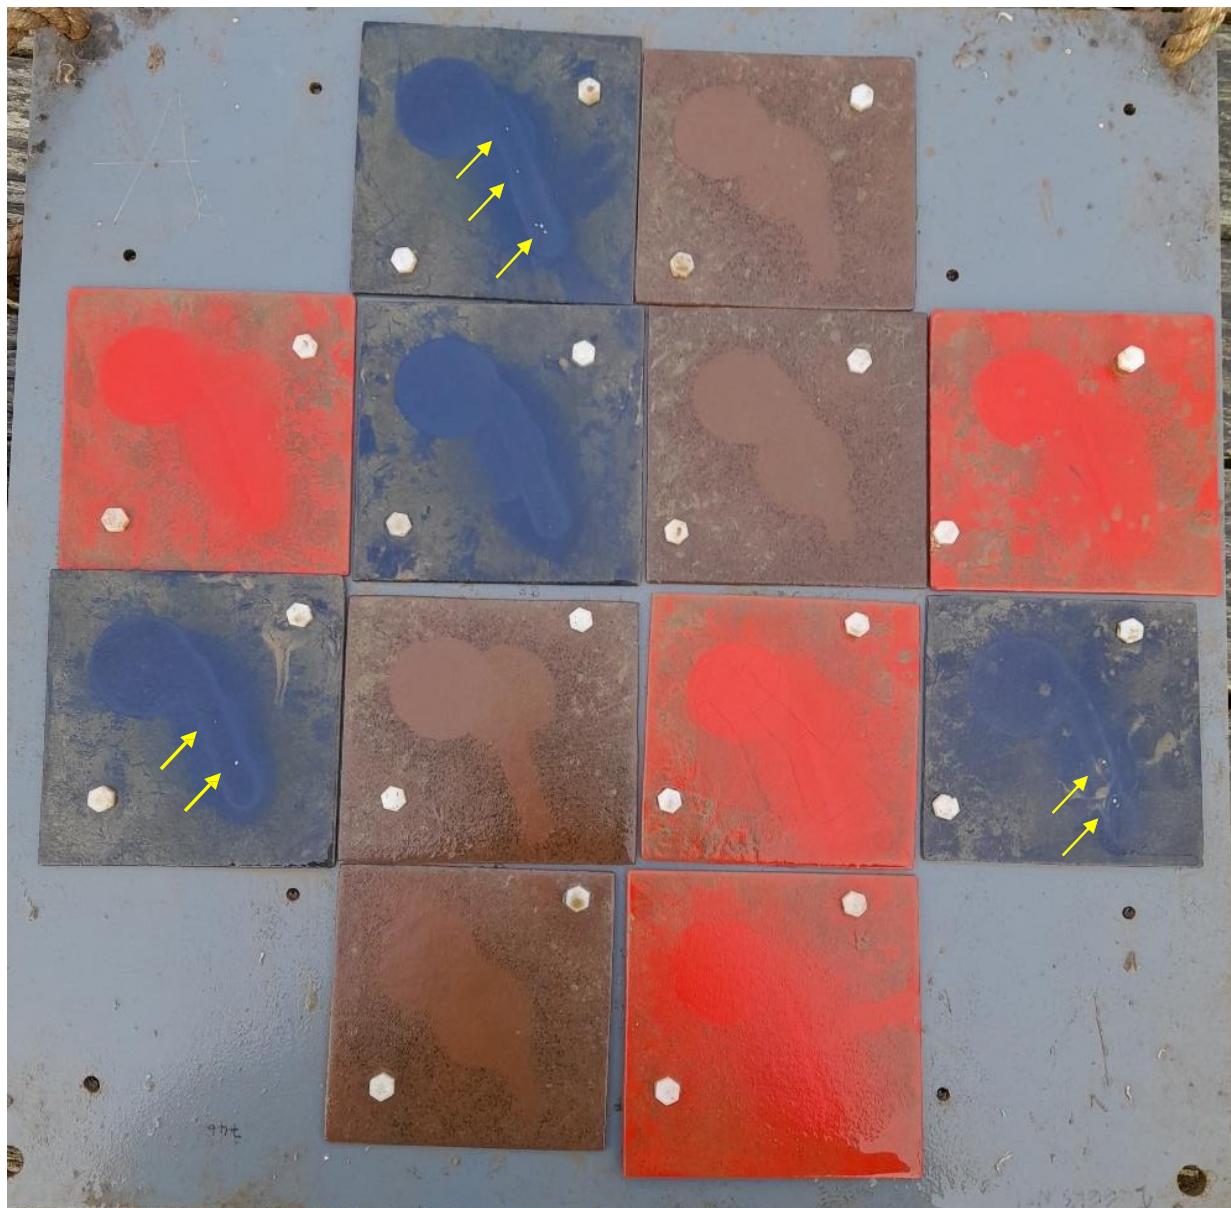
Abbildung 15: Repräsentatives Bild der Rückseitenfolie und der Paneele nach standardisiertem Schrubben, Hochdruckreinigung und Nachprüfung nach dem dritten Testzeitpunkt. Blaue Paneele stehen für Cruiser 250, braune/kupferfarbene Paneele für Coppercoat und rote Paneele für Micron 350. Gelbe Pfeile markieren Bereiche mit Beschichtungsabrieb auf Cruiser 250-Paneeelen, d. h. Bereiche, in denen das Substrat sichtbar war.

- Drei von vier Cruiser 250-Platten wiesen nach dem letzten Testzeitpunkt Bereiche mit Beschichtungsabbau auf, an denen das weiße Substrat unter der blauen Beschichtung zu sehen war (siehe Pfeile, Abbildung 15).
- Die durchschnittlichen Metallauslaugungswerte (Tabelle 3) waren im Allgemeinen niedriger als zu den ersten beiden Zeitpunkten (Tabelle 1 und Tabelle 2). Dies könnte auf eine Verringerung der Antifouling-Leistung beider SPCs nach wiederholten Tests hindeuten, dies wurde jedoch nicht speziell getestet.
- Eine Wiederholung von Micron 350 (8 °C – 4 Stunden Trocknung) ergab unerwartete Ausreißerwerte mit Metallgehalten, die denen der Kontrolle ähnelten. Dies könnte ebenfalls auf eine Abnutzung der Beschichtung hindeuten.

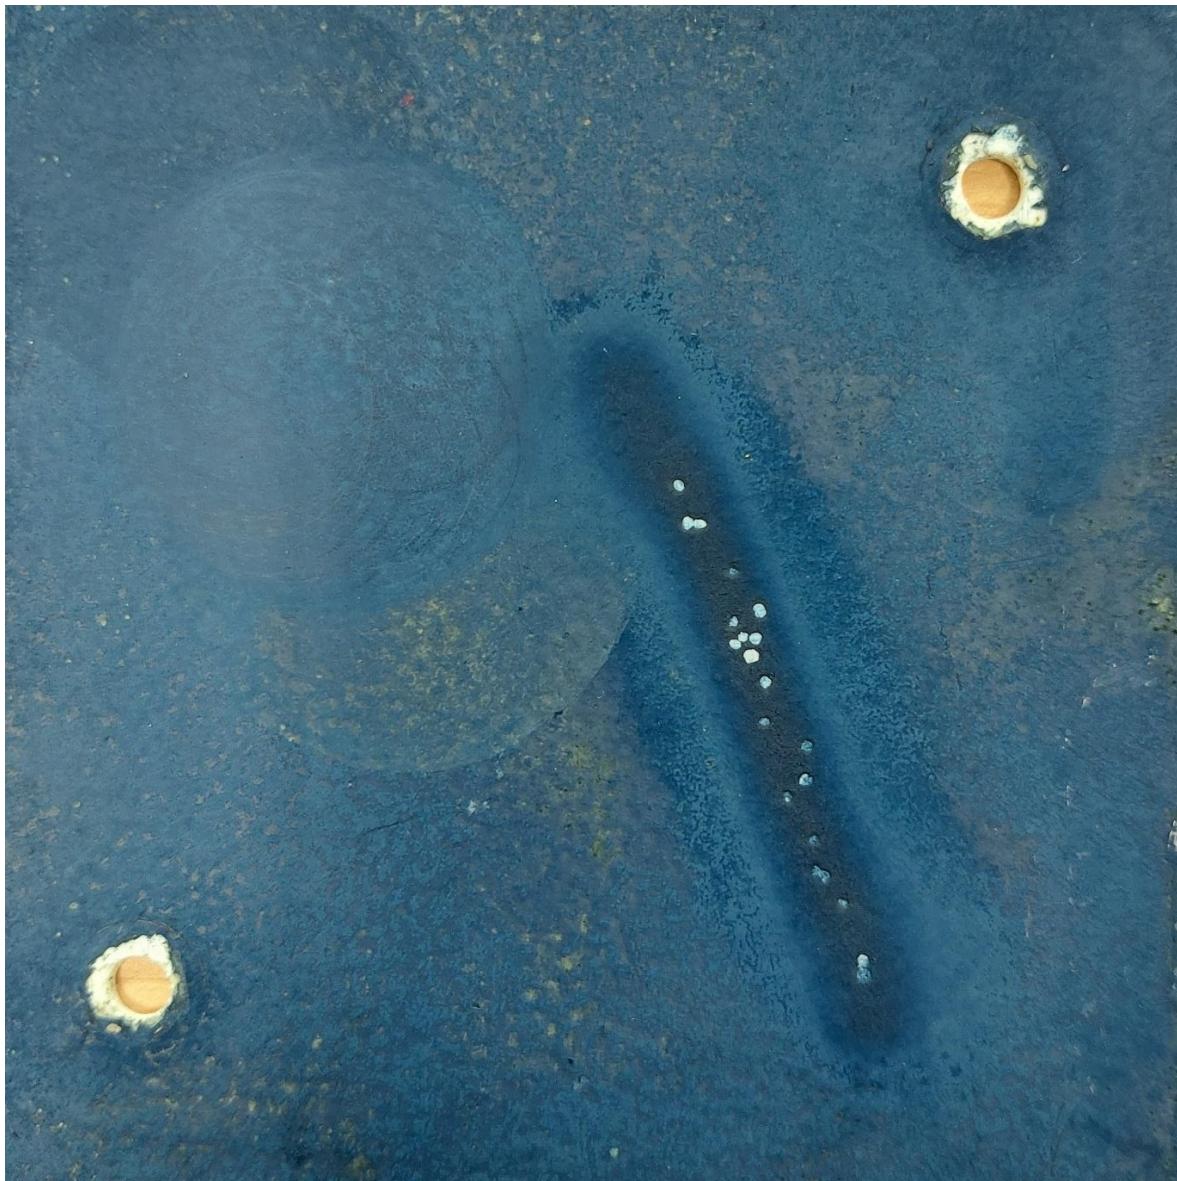
Abbildung 16: Repräsentatives Nahbild einer Cruiser 250-Platte nach drei simulierten Reinigungsvorgängen (Scheuern und Hochdruckreinigung), abschließender Reinigung von Biofouling und Trocknung. Beachten Sie die runde Markierung des standardisierten Schrubbens oben links auf der Platte und die lineare Markierung des standardisierten Hochdruckreinigens in der Mitte bis unten rechts auf der Platte. Beachten Sie auch, dass diese Beschichtung durch die Hochdruckreinigung so weit entfernt wurde, dass das Substrat nach dem dritten Hochdruckreinigungszyklus sichtbar wurde (weiße Flecken im Bereich der Hochdruckreinigung).

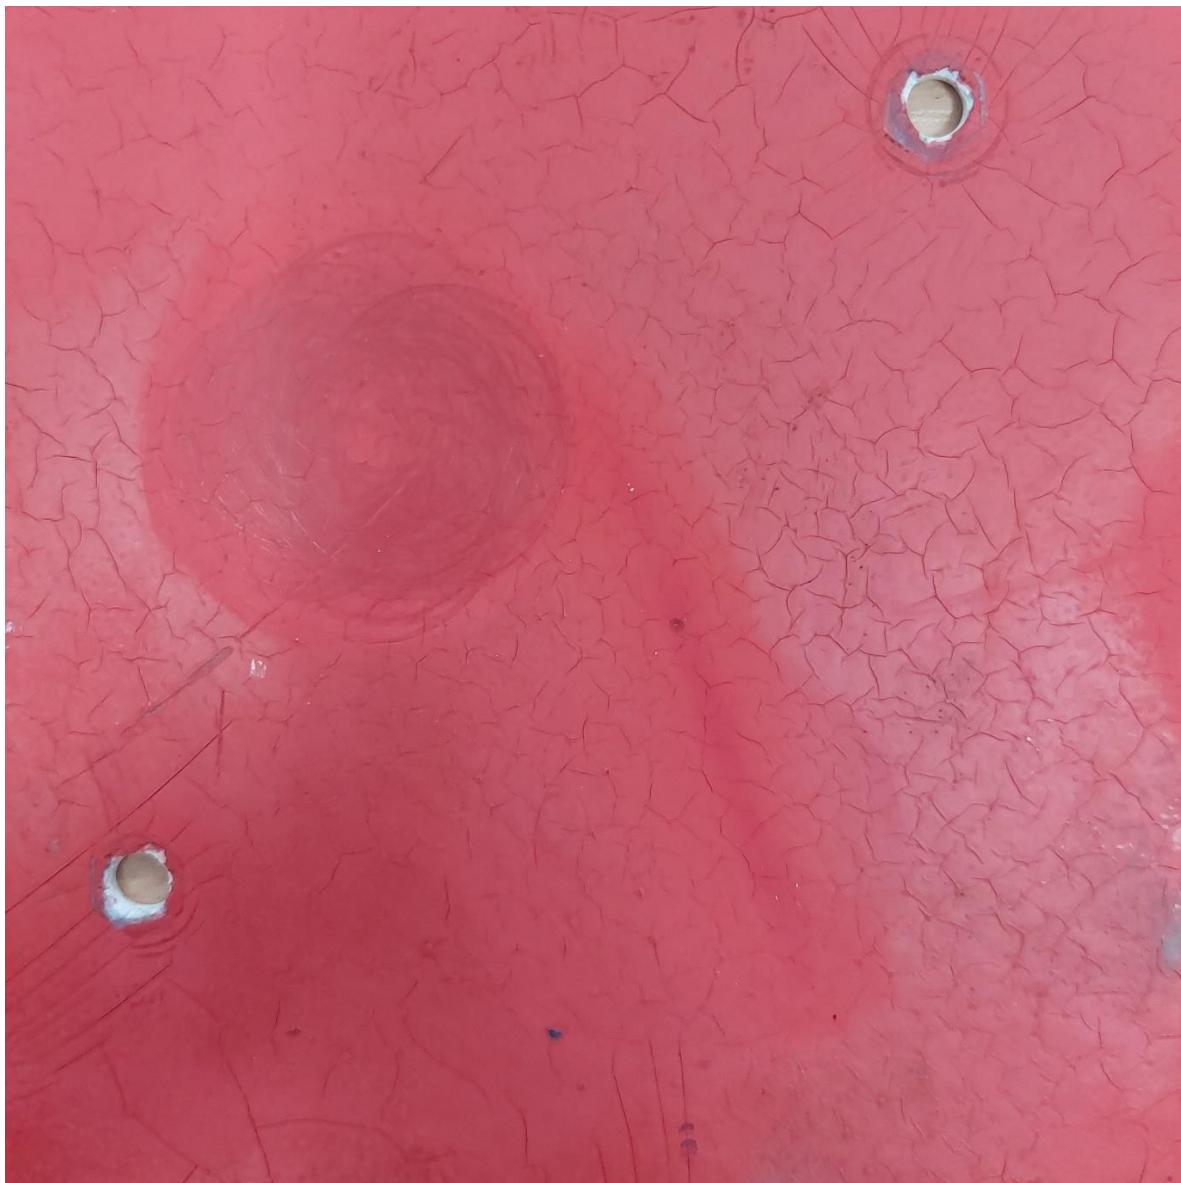
Abbildung 17: Repräsentatives Nahbild einer Micron 350-Platte nach drei simulierten Reinigungsvorgängen (Schrubben und Hochdruckreinigung), abschließender Reinigung von Biofouling und Trocknung. Beachten Sie die runde Markierung des standardisierten Schrubbens oben links auf der Platte und die lineare Markierung der standardisierten Hochdruckreinigung in der Mitte bis unten rechts auf der Platte.

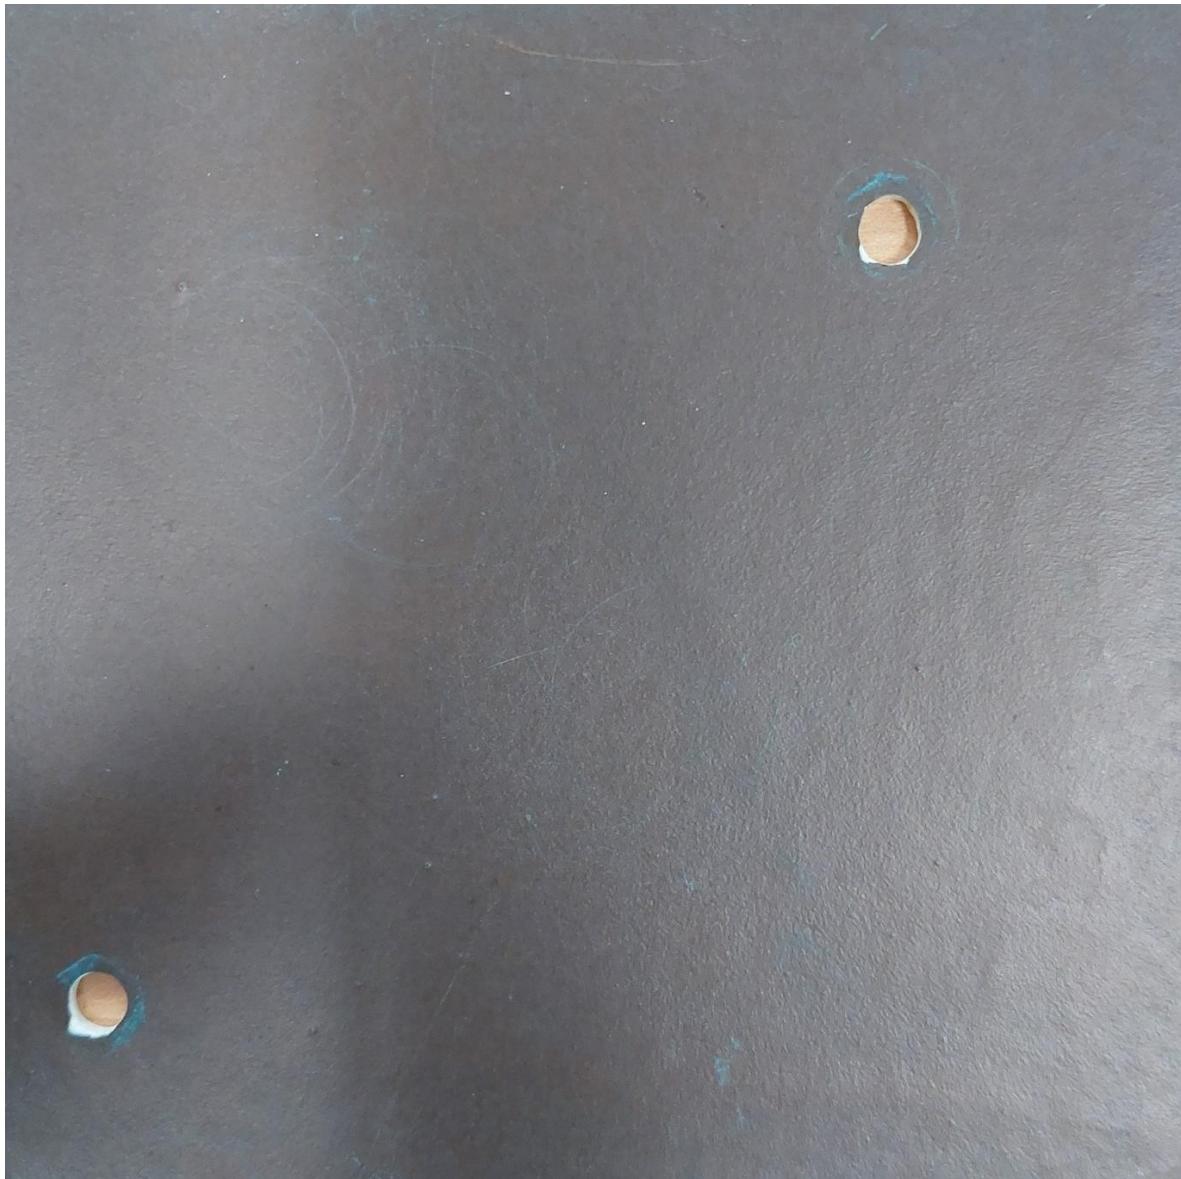
Abbildung 18: Repräsentatives Nahbild einer Coppercoat-Platte nach drei simulierten Reinigungsvorgängen (Schrubben und Hochdruckreinigung), abschließender Reinigung von Biofouling und Trocknung. Beachten Sie die sehr schwache runde Markierung durch standardisiertes Schrubben oben links auf der Platte und das vollständige Fehlen einer Hochdruckreinigungsmarkierung im Gegensatz zu den getesteten SPC-Beschichtungen.
