Vergleich von Gewichtsverlust, Metallauswaschung und Sickerwassertoxizität für Coppercoat und zwei herkömmliche selbstpolierende Beschichtungen unter standardisierten Scheuer- und Hochdruckwaschbedingungen.

Abschlussbericht: Version 1.2

Referenz: PMA 1705

Auftraggeber: Jayson Kenny,
Aquarius Marine Coatings Ltd.

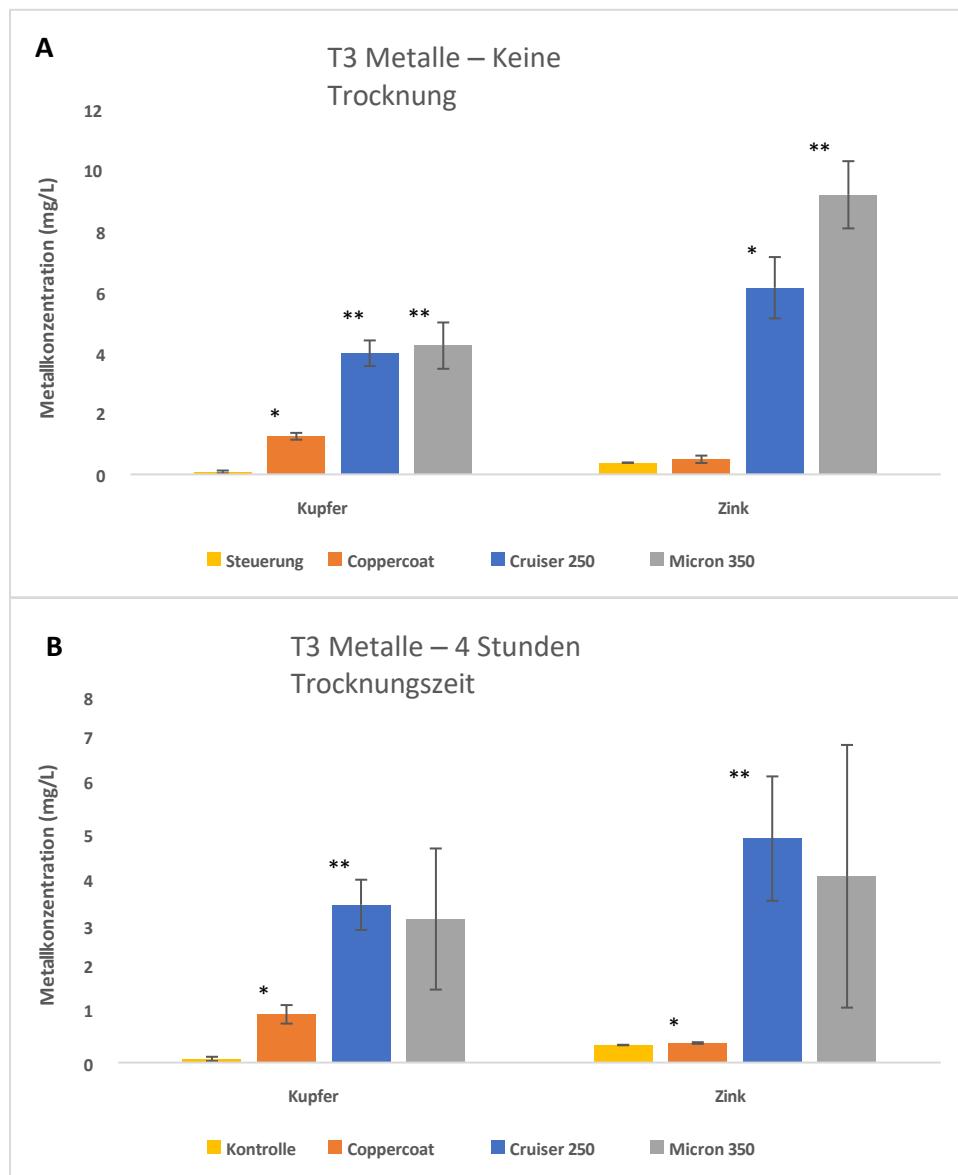
Abbildung 19: Kupfer- und Zinkgehalt des Abwaschwassers nach standardisiertem Schrubben und Hochdruckreinigung während des dritten Testzeitpunkts. A: Platten, die sofort verarbeitet wurden, ohne trocknen zu können, und B: Platten, die 4 Stunden lang trocknen konnten. Die Fehlerbalken stellen ± 1 Standardabweichung von vier wiederholten Platten ($n=4$) dar. Sternchen stehen für Gruppen mit signifikanten Unterschieden in der Metallkonzentration zwischen Beschichtungen für ein bestimmtes Metall und Trocknungszeit ($p>0,05$). Beachten Sie, dass Micron 350 nach 4 Stunden Trocknung (B) keinen signifikanten Unterschied zu den anderen Behandlungen aufwies, da eine der vier wiederholten Proben einen sehr geringen Metallgehalt aufwies.

- Coppercoat setzte in allen Fällen bis auf einen (aufgrund einer metallarmen Probe von Micron 350, die später erläutert wird) deutlich weniger Kupfer frei als die beiden getesteten SPCs (Abbildung 19).
- Der Unterschied war beträchtlich: Coppercoat setzte 66 % bis 70 % weniger Kupfer frei als die getesteten SPCs.

- Coppercoat setzte nicht mehr Zink frei als die Prozesskontrolle, während beide SPCs erhebliche Mengen an Zink freisetzen (Abbildung 19).
- Die Trocknungszeit hatte in den meisten Fällen keinen statistisch signifikanten Einfluss auf die Metallfreisetzung (Abbildung 20).

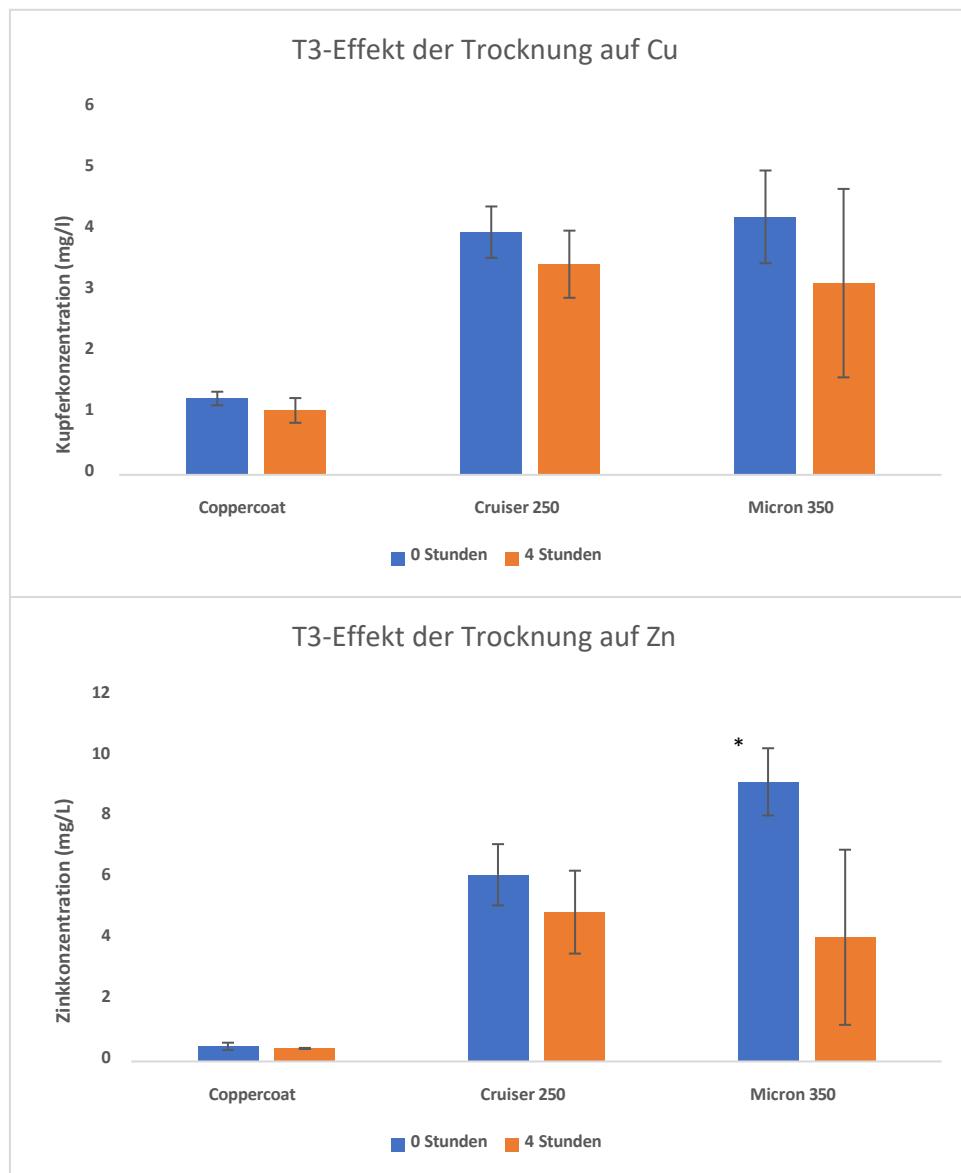
Abbildung 20: T3-Vergleich der Trocknungswirkung auf den Kupfer- (A) und Zinkgehalt (B) des Abwaschwassers nach standardisiertem Schrubben und Hochdruckreinigen auf Coppercoat und zwei selbstpolierenden AF-Beschichtungen. Die Fehlerbalken stellen ± 1 Standardabweichung von vier wiederholten Platten dar ($n=4$). Sternchen stehen für Gruppen mit signifikanten Unterschieden in der Metallkonzentration zwischen den Trocknungszeiten für ein bestimmtes Metall und eine bestimmte Beschichtung ($p>0,05$).

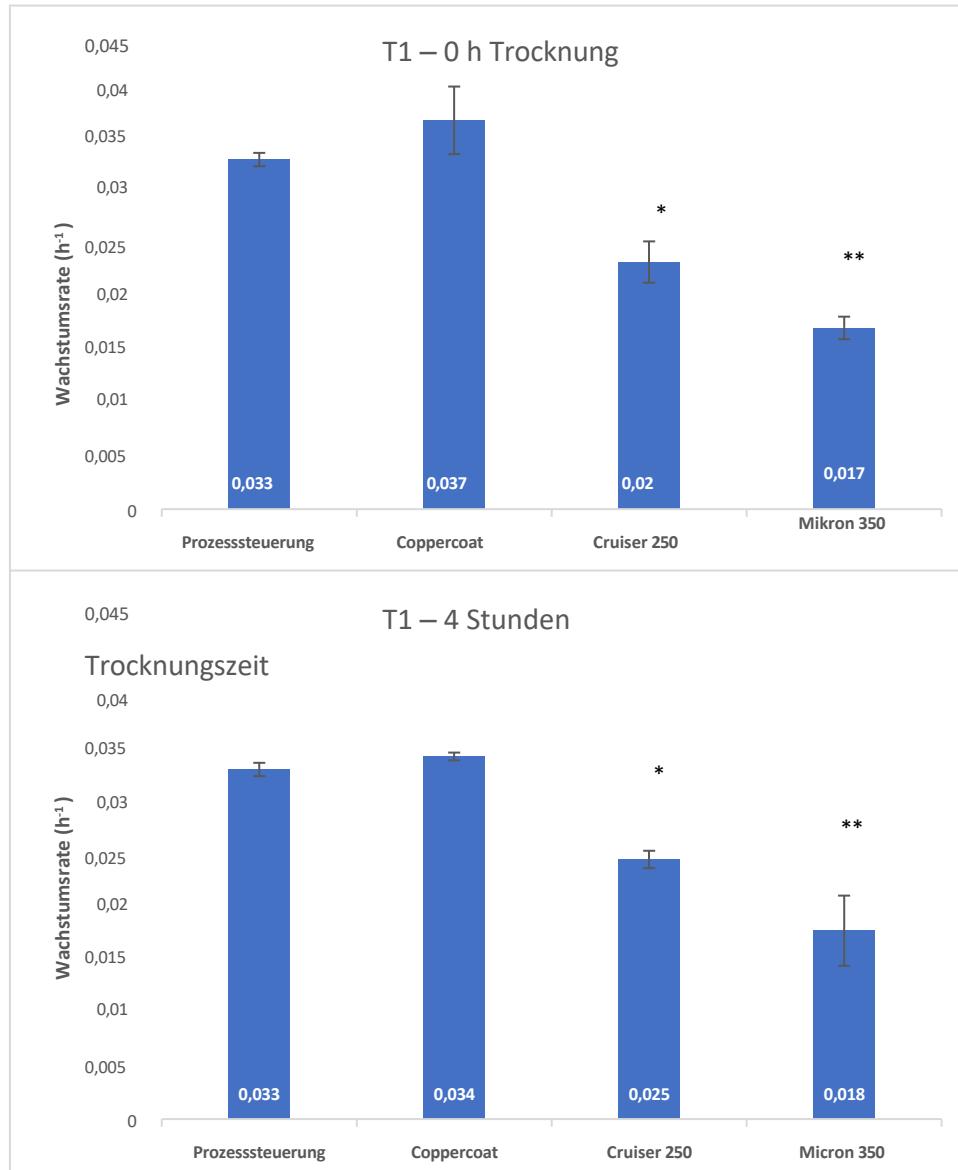
Abbildung 21: Wachstumsrate von *Phaeodactylum tricornutum*, basierend auf der Chlorophyllfluoreszenz, nach 48-stündiger Inkubation in f/2-ASW-Medien aus standardisierten Abwaschungen und Hochdruckreinigungen von Platten, die mit verschiedenen Beschichtungen versehen waren, nach 2 Monaten Untertauchen im Feld. Oben: sofort verarbeitete Platten (0 Stunden Trocknungszeit) und unten: Platten, die vor der simulierten Reinigung 4 Stunden lang trocknen konnten. Die Höhe der Balken und die Zahl an der Basis jedes Balkens stellen Durchschnittswerte dar. Die Fehlerbalken stellen ± 1 Standardabweichung von vier Wiederholungen ($n=4$) für die beschichteten Platten und drei Wiederholungen ($n=3$) für die Prozesskontrollen. Sternchen kennzeichnen Gruppen mit signifikanten Unterschieden ($p<0,05$) zwischen den Beschichtungen für jede Trocknungsbehandlung.

Die Ergebnisse des Toxizitätstests, der aus der simulierten Reinigung der Platten nach 2 Monaten Eintauchen resultierte, sind in Abbildung 21 zusammengefasst. Kurz gesagt zeigten die Abwaschungen von Coppercoat-Platten keine

messbare Toxizität bei dieser Methode im Vergleich zur Prozesskontrolle, während die beiden anderen getesteten Beschichtungen eine signifikante Verringerung der Wachstumsraten zeigten (Abbildung 21). Es gab jedoch einen signifikanten Unterschied zwischen den beiden Beschichtungen, wobei Micron 350 stets zu niedrigeren Wachstumsraten führte als Cruiser 250. Dies steht im Einklang mit den Metallgehalten im Abwaschwasser (Abschnitt 5.1.1), wo Micron 350 in den meisten Fällen eine höhere Metallauswaschung aufwies als Cruiser 250-Platten (Abbildung 10).

Die Trocknungszeit hatte keinen Einfluss auf die Toxizität der Abwaschungen für keine der getesteten Beschichtungen, da alle Unterschiede in den Wachstumsraten zwischen keiner Trocknungszeit und vier Stunden Trocknung innerhalb der Fehlermarge für diesen Versuch lagen ($p>0,05$).

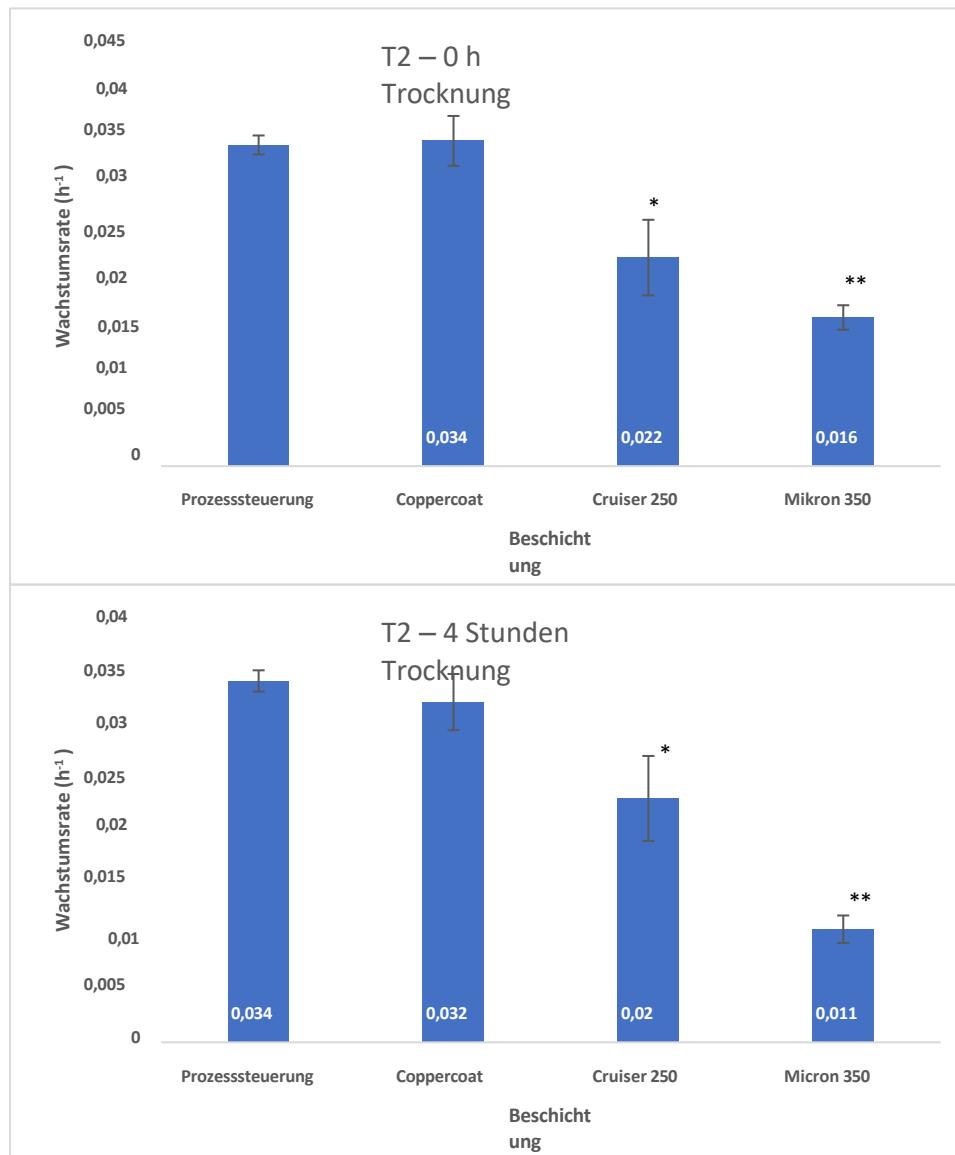
Abbildung 22: Wachstumsrate von *Phaeodactylum tricornutum*, basierend auf der Chlorophyllfluoreszenz, nach 48-stündiger Inkubation in f/2-ASW-Medien aus standardisierten Abwaschungen und Hochdruckreinigungen von Platten, die mit verschiedenen Beschichtungen versehen waren, nach 4,5 Monaten Untertauchen im Feld. Oben: sofort verarbeitete Platten (0 Stunden Trocknungszeit) und unten: Platten, die vor der simulierten Reinigung 4 Stunden lang trocknen konnten. Die Höhe der Balken und die Zahl an der Basis jedes Balkens stellen Durchschnittswerte dar. Die Fehlerbalken stellen ± 1 Standardabweichung von vier Wiederholungen (n=4) für die Beschichtungsplatten und drei Wiederholungen (n=3) für die Prozesskontrollen. Sternchen kennzeichnen Gruppen mit signifikanten Unterschieden ($p<0,05$) zwischen den Beschichtungen für jede Trocknungsbehandlung.

Die Ergebnisse des Toxizitätstests nach 4,5 Monaten Eintauchen spiegelten sowohl hinsichtlich der absoluten Wachstumsraten als auch hinsichtlich der Unterschiede zwischen Beschichtungen und Trocknungszeiten sehr genau die Ergebnisse nach 2 Monaten wider. Die Ergebnisse des zweiten Toxizitätstests sind in Abbildung 22 zusammengefasst.

Zusammenfassend lässt sich sagen, dass die Abwaschungen von Coppercoat zu Wachstumsraten führten, die sich nicht signifikant von der Prozesskontrolle unterschieden, und somit keine Toxizität für den Testorganismus zeigten, wie anhand der hier beschriebenen Methoden festgestellt wurde. Die Abwaschungen von Cruiser 250 und Micron 350 führten zu signifikant niedrigeren Wachstumsraten als die Kontrolle und Coppercoat. Darüber hinaus ergaben die Abwaschungen von Micron 350 niedrigere Wachstumsraten als Cruiser 250.

Wie im ersten Toxizitätstest gab es bei keiner der in diesem Versuch getesteten Beschichtungen einen signifikanten Unterschied zwischen 0 Stunden Trocknung und vier Stunden Trocknung.

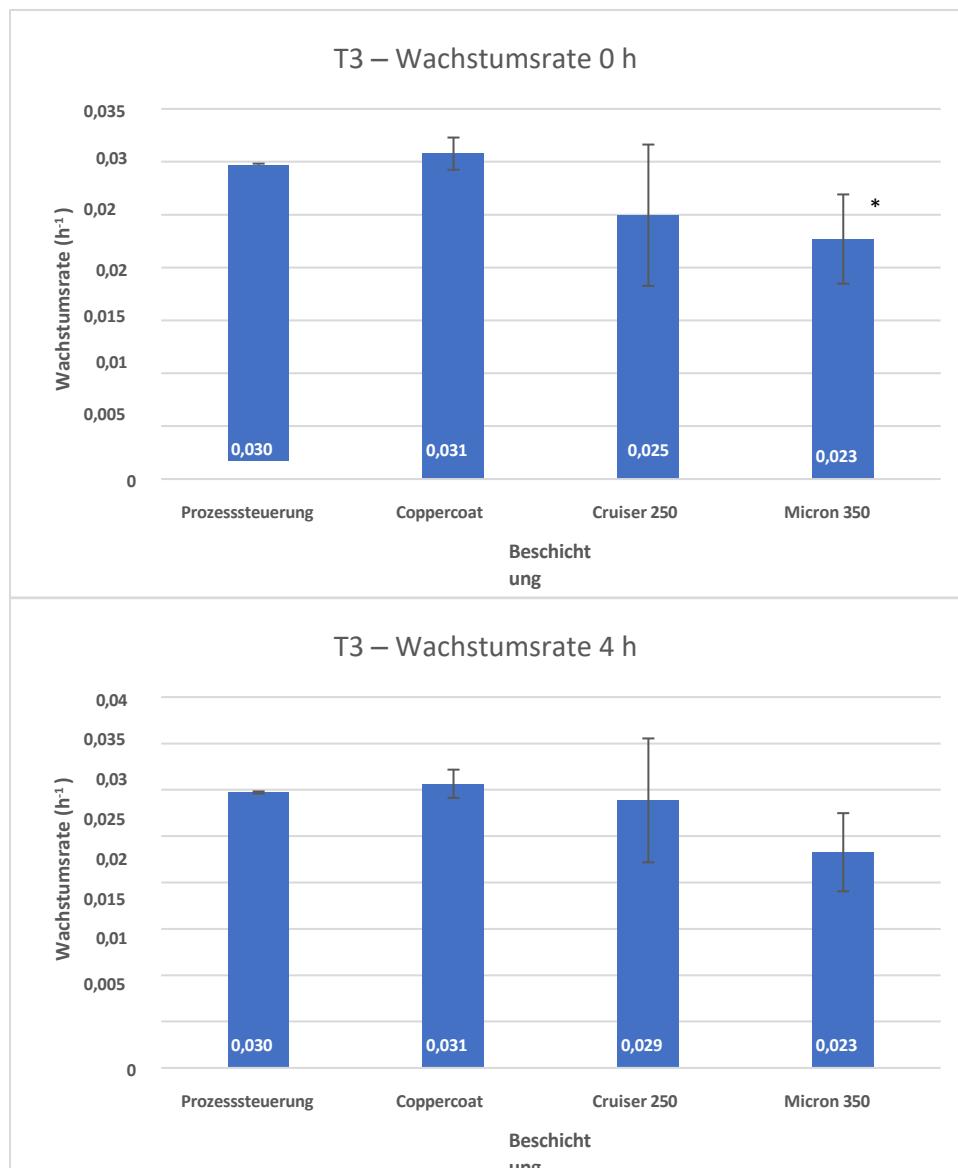
Abbildung 23: Wachstumsrate von *Phaeodactylum tricornutum*, basierend auf der Chlorophyllfluoreszenz, nach 48-stündiger Inkubation in f/2-ASW-Medien aus standardisierten Abwaschungen und Hochdruckreinigungen von Platten, die mit verschiedenen Beschichtungen versehen waren, nach 6,5 Monaten (T3) Untertauchen im Feld. Oben: sofort bearbeitete Platten (0 Stunden Trocknungszeit) und unten: Platten, die vor der simulierten Reinigung 4 Stunden lang trocknen konnten. Die Höhe der Balken und die Zahl an der Basis jedes Balkens stellen Durchschnittswerte dar. Die Fehlerbalken stellen ± 1 Standardabweichung von vier Wiederholungen ($n=4$) für die beschichteten Platten und drei Wiederholungen ($n=3$) für die Prozesskontrollen. Sternchen kennzeichnen Gruppen mit signifikanten Unterschieden ($p<0,05$) zwischen den Beschichtungen für jede Trocknungsbehandlung.

Toxizitätstests, die an T3-Abwaschungen durchgeführt wurden, spiegelten die reduzierten Metallwerte der beiden SPCs wider, die zusammen mit Coppercoat getestet wurden (siehe Abschnitt 5.1.3). Die Ergebnisse dieses Versuchs sind in Abbildung 23 zusammengefasst.

Zwar waren die Wachstumsraten für Cruiser 250 und Micron 350 im Vergleich zur Prozesskontrolle und zu Coppercoat geringer, doch waren diese Unterschiede nicht so ausgeprägt wie in den ersten beiden Zeitpunkten, und die Verringerung der Wachstumsrate war nur in einem Fall statistisch signifikant (Micron 350 – keine Trocknung).

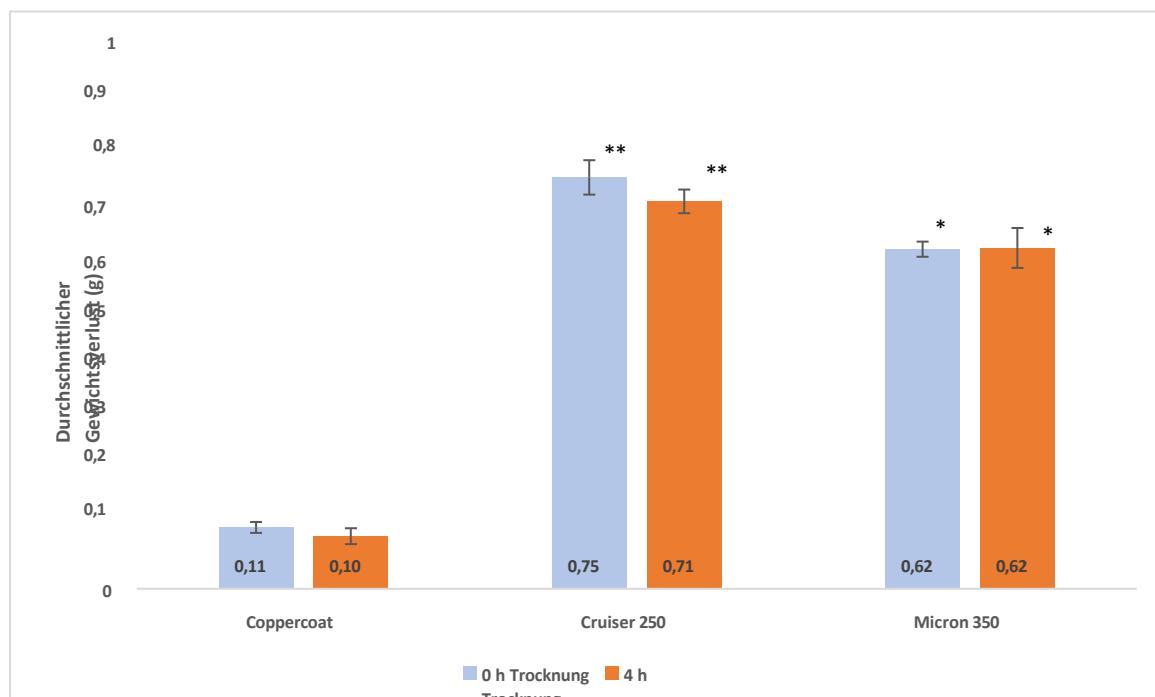
Abbildung 24: Gewichtsverlust der Platten mit verschiedenen Beschichtungen nach drei Runden standardisiertem Schrubben und Hochdruckreinigen. Die Balkenhöhe entspricht dem Durchschnitt (n=4) und die Fehlerbalken entsprechen ± 1 Standardabweichung. Sternchen kennzeichnen signifikante Gruppen, d. h. Balken mit unterschiedlicher Anzahl von Sternchen kennzeichnen Durchschnittswerte, die sich signifikant voneinander unterscheiden ($p<0,05$).

Das Gewicht der Platten wurde zu Beginn und am Ende des Versuchs gemessen. Der Gewichtsverlust für verschiedene Beschichtungen und Trocknungszeiten ist in Abbildung 24 dargestellt. Der Gewichtsverlust ist ein guter Indikator für die allgemeine „Weichheit“ der Beschichtung, wobei eine geringere Gewichtsänderung auf eine härtere Beschichtung hinweist, bei der insgesamt weniger Material (Wirkstoffe, Biozide, Farbpartikel usw.) von der Beschichtung in das Waschwasser übergeht.

Zusammenfassend lässt sich sagen, dass Coppercoat im Vergleich zu den beiden getesteten SPCs deutlich weniger Gewicht verlor. Dieser geringere Gewichtsverlust war ebenfalls sehr groß, wobei Coppercoat einen um 82 % bis 86 % geringeren Gewichtsverlust aufwies. Dies entspricht der während des Versuchs beobachteten Verringerung der Kupferauswaschung (59 % bis 88 %, siehe Abschnitt 5.1).

Das Trocknen führte in allen Fällen zu einem geringeren Gewichtsverlust, wobei zwei davon statistisch signifikant waren (Coppercoat und Cruiser 250).
